VAKUUMASSISTIERTE WUNDBEHANDLUNG

Vor kurzem konnten wir eine sehr grosse Wunde an der Brust von einer 7-jährigen Pointer-Mix Hündin mit einer speziellen Methode, der vakuumassistierten Wundbehandlung, erfolgreich behandeln.

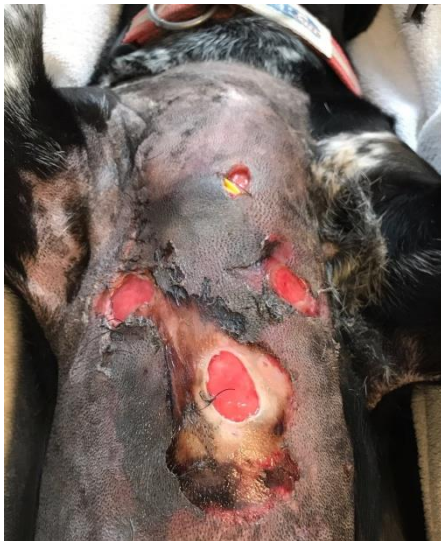
Abbildung 1: So sah die Haut drei Tage nach abgestorbenen wahren Abszessanierung und Primärverschluss aus, grosse Teile sind nekrotisch geworden und müssen entfernt werden

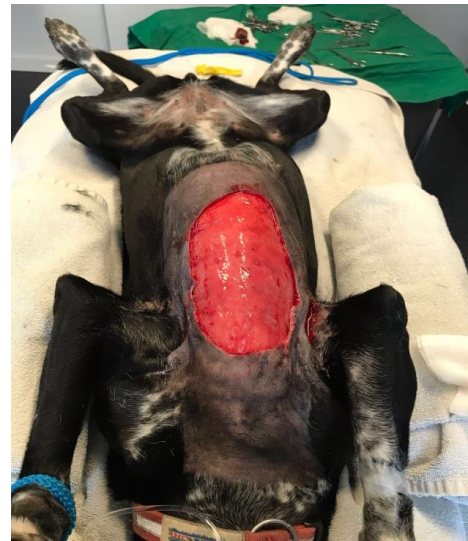
Abbildung 2: So sah es aus nachdem alle Bereiche entfernt

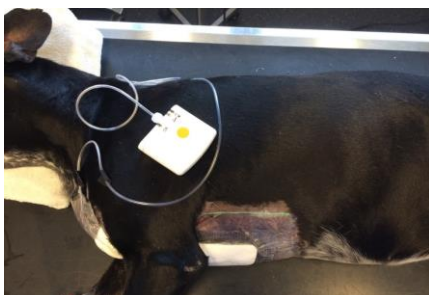
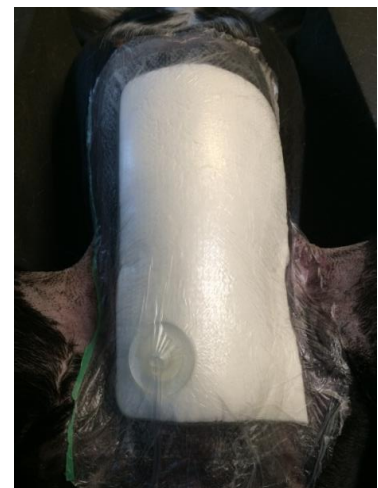
Abbildung 3+4: Der Vakuumverband ist angebracht, das batteriebetriebene Vakuumgerät erzeugt ein permanentes Vakuum unter dem Verband

Der positive Effekt eines gleichmässig an der Wundoberfläche angelegten Vakuums auf Granulation und Heilung akuter und chronischer Wunden ist in der Humanmedizin schon lange bekannt und wird auch in der Tiermedizin immer häufiger eingesetzt. Dabei wird über ein Vakuumgerät ein permanentes Vakuum unter einem luftdicht abgeklebten Verband, der über der Wunde angebracht wird, erzeugt.

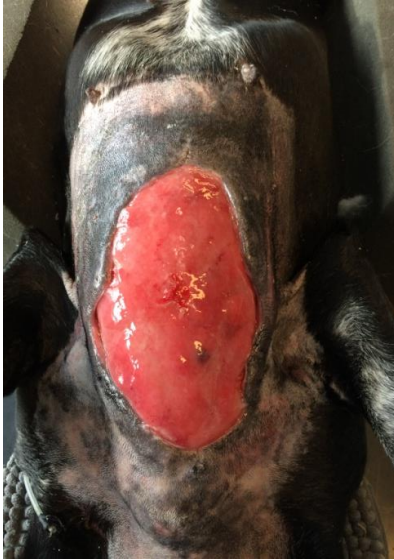
Abbildung 5: Verbandswechsel nach 4 Tagen, die Wunde hat sich von 17cm auf 14 cm verkürzt

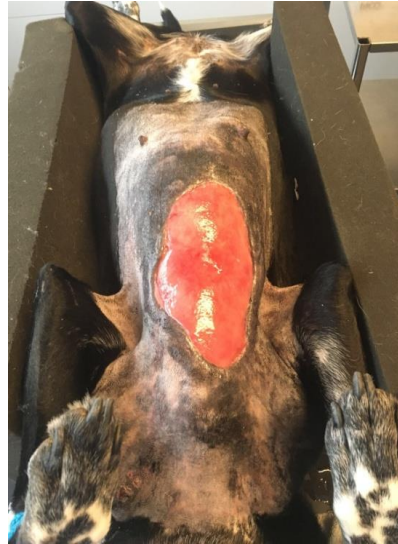
Abbildung 6: erneuter Verbandswechsel 3 Tage später, die Wundlänge beträgt immer noch 14cm, die Breite hat sich aber von 10cm auf 8 cm verringert

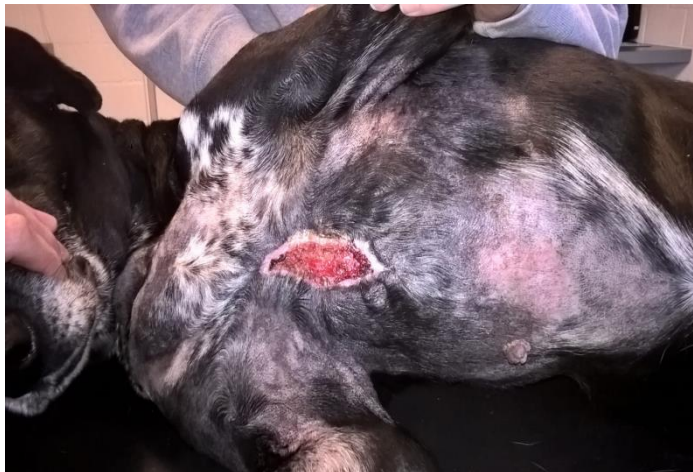
Abbildung 7: Nach insgesamt zwei Wochen mit Vakuumverband und weiteren zwei Wochen mit antimikrobiellen Wundauflagen ist die Wunde hier nur noch 7,5x2,5 cm gross und ist mittlerweile nach insgesamt 10 Wochen komplett verheilt

Die Hündin kam wöchentlich zum Verbandswechsel und erfreulicherweise verlief die Heilung wunschgemäss, sodass die Wundbehandlung nach knapp 3 Monaten erfolgreich abgeschlossen werden konnte.
